医療・介護ベッド用手すりのすき間に頭や首、手足などを挟む事故等に係る施設管理者に対する注意喚起について

介護ベッド用手すりのすき間に頭や首、手足
などを挟む事故等に係る注意喚起について

介護ベッド用手すり（管理番号：A201000531）

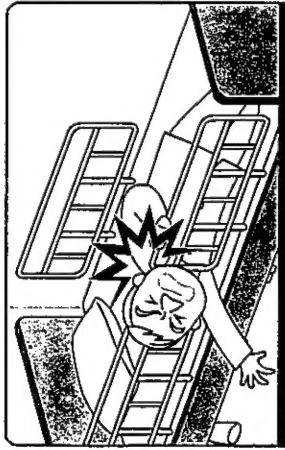
サイドレールとサイドレールのすき間

すき間に首が入り込む事故が多発しています。

介護ベッドのJIS規格では、図のようにサイドレールとサイドレールのすき間に直径6cmの硬い円柱状の器具が入らないこととされています。

- ヘッドボードとサイドレールのすき間をクッションなどを入れてうめましょう。
- スペーサーなどによりサイドレールとサイドレールの間にはさまないようにしましょう。
※メーカーにより対応が異なります。詳しくはメーカーにご確認下さい。
- 危険なすき間がないサイドレールに交換しましょう。
